# Rapporto Termografico

## Analisi perdita energetica

Casa prefabbricata

<b>Luogo</b>	6514 Sementina	<b>Committente</b>	Sandro Degiovannini	
<b>Oggetto</b>	parete esterna sud	<b>Termocamera</b>	TVS500

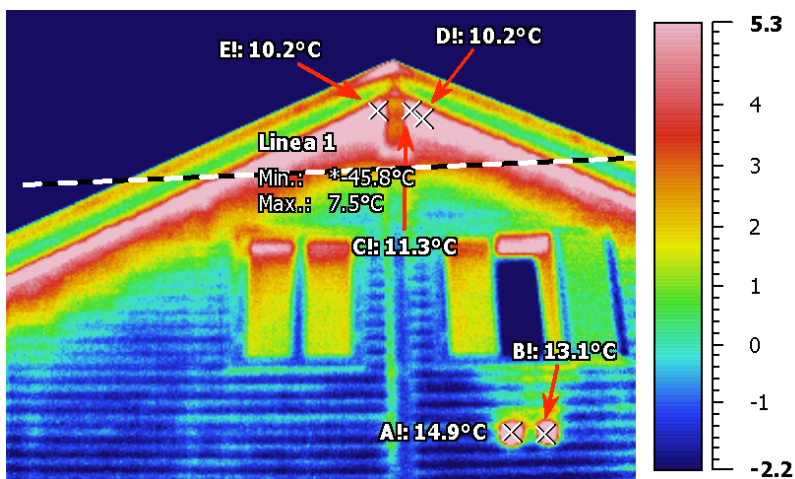
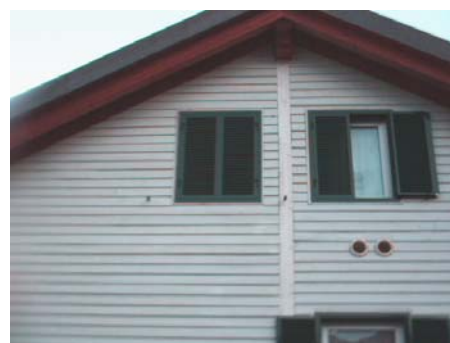
### Identificazione (N040001I.IRI)

perdita energetica elevata

dispersione termica

Isolare punto appoggio tetto e pareti
